**TMMOB  
İNŞAAT MÜHENDİSLERİ ODASI  
İSTANBUL ŞUBESİ**

**İstanbul, Beyoğlu, Sötlüce'de Dayanma  
Yapısı ve Bina Çökmesiyle İlgili  
Ön Teknik Değerlendirme Raporu**

**01 Ağustos 2018**

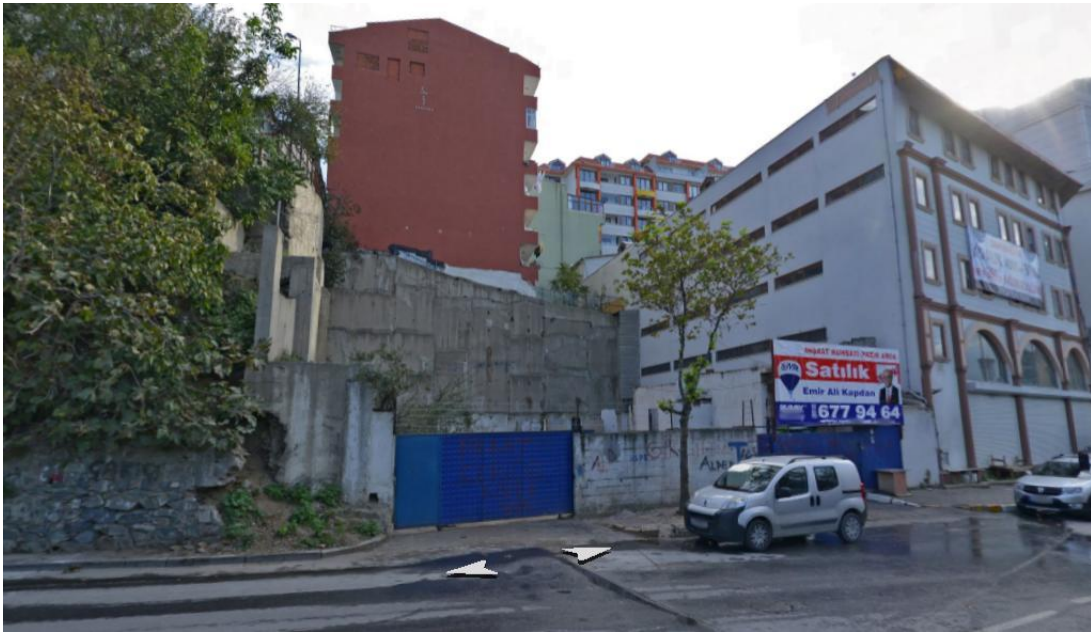
**Resim-2** 2753 ada 28 parselin Betonarme dayanma yapısının mevcut olduğu 2014 yılı fotoğrafı  
Kaynak: Yandex Harita verileri

Resimlerden görüleceği üzere 2753 ada 28 parselin; Fuadiye Çıkmazı sokak cephesi ile sınırında ve 2753 ada 6 parsel ile sınırındaki betonarme iksa yapısının yüzeyinde yeşeren fidan dikkate alındığında daha önceki tarihlerde imal edildiği anlaşılmaktadır.

Dayanma yapısı daha önce imal edilmiş betonarme bir yapıdır (Resim-2). İnşaat faaliyetlerine başlanmadan önce bu yapıya zemin çivisi benzeri uygulama ile ilave tahkimat yapıldığı görülmektedir. Anlaşıldığı üzere proje müellifi, yapı denetim firması, müteahhit bu ilave tahkimatın yeterli olduğuna kanaat etmiş ve betonarme dayanma yapısına aşağı doğru ilave yaparak kazı tabanının daha aşağı kotlara indirecek şekilde ilerlenmesinde bir sakınca görmemişlerdir.

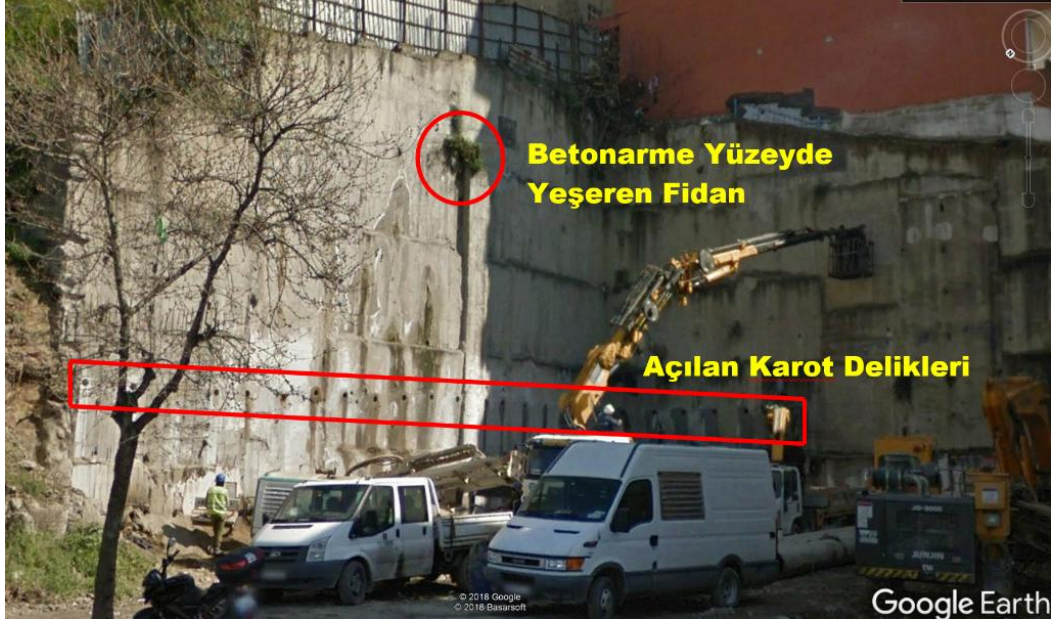
**Resim-3** 2753 ada 28 parselin mevcut betonarme dayanma yapısına sol ve arka cephede açılan karot deliklerinden ilave destek çalışmalarına başlandığını gösteren resim  
Kaynak: Google Earth verileri

Parsele ait Resim-4'de verilen daha güncel fotoğraflar dikkate alındığında Resim-3'de gösterilen karot deliklerinden zemin çivisi benzeri bir uygulamanın yapıldığı görülmektedir. İki sırada teşkil edilen bu ilave unsurların başlığı ikişer sıra çelik profil vasıtası ile mevcut betonarme dayanma yapısına tespit edilmiştir. Ayrıca dayanma duvarının L köşe kısmında çaprazlamasına çelik destek elemanların atıldığı görülmektedir.

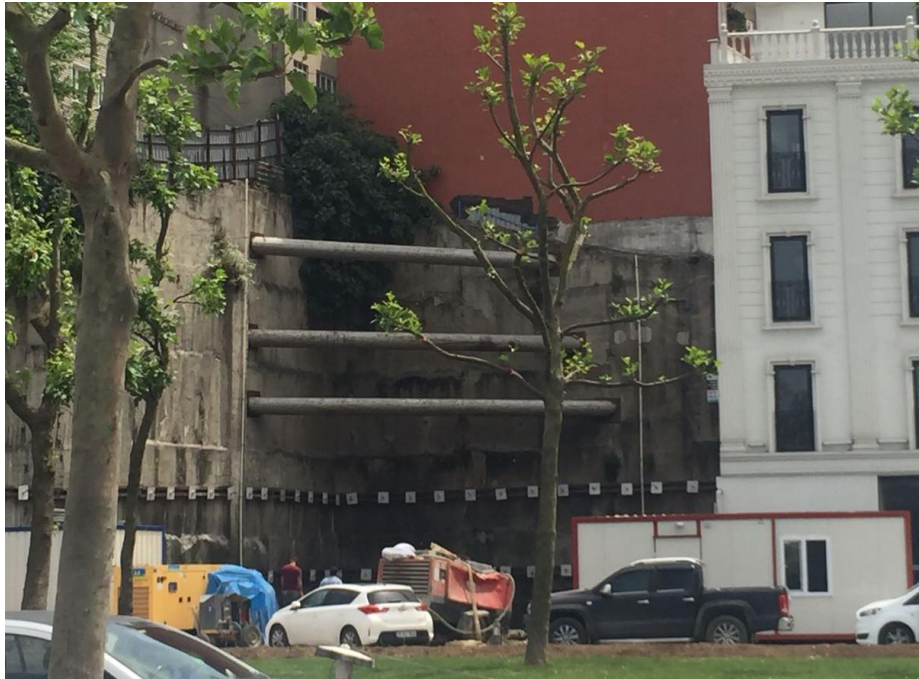
**Resim-4** İnşaat Faaliyetleri Öncesi Durum (Derin kazı işleri başlamadan önce)

Bu ilave tahkimatlar, arsa içerisinde daha derin bir kazı faaliyetine girilmeden önce alınan tedbirler olarak düşünülmektedir. Dayanma yapısı gerisinde yeraltı suyu veya yüzey suları sebebiyle oluşabilecek hidrostatik basıncın azaltılması için barbakanların teşkil edilmediği ise, bu dayanma yapısı için dikkat çeken bir durumdur.

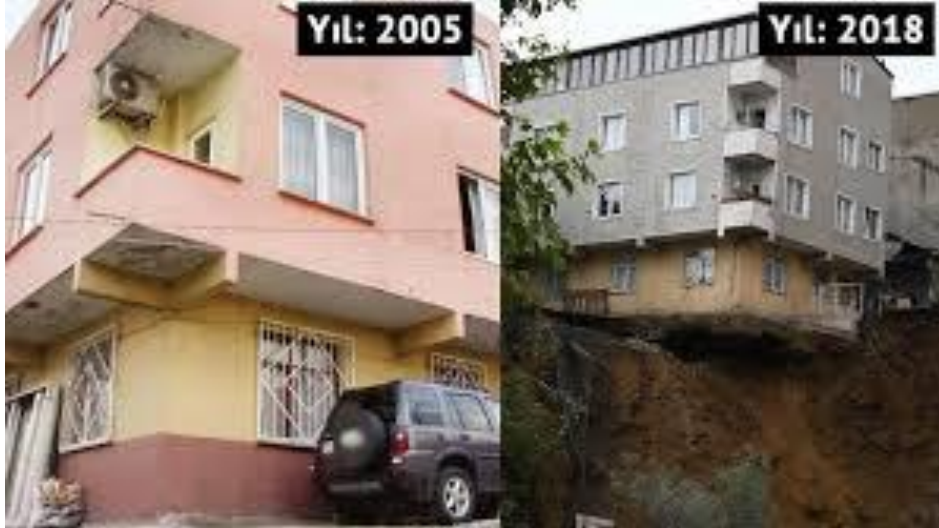
Yıkılan binanın 2005 yılına kadar üç katlı olduğuna ve sonrasında kat ilavesi yapılarak dört kata çıkarıldığına dair fotoğraflar sosyal medyada yayınlanmaktadır.

**Resim-5** Binanın 3 katlı ve 4 katlı halini gösteren fotoğraf sosyal medyadan elde edilmiştir
