**TMMOB  
İNŞAAT MÜHENDİSLERİ ODASI  
İSTANBUL ŞUBESİ**

**İstanbul, Beyoğlu, Sötlüce'de Dayanma  
Yapısı ve Bina Çökmesiyle İlgili  
Ön Teknik Değerlendirme Raporu**

**01 Ağustos 2018**

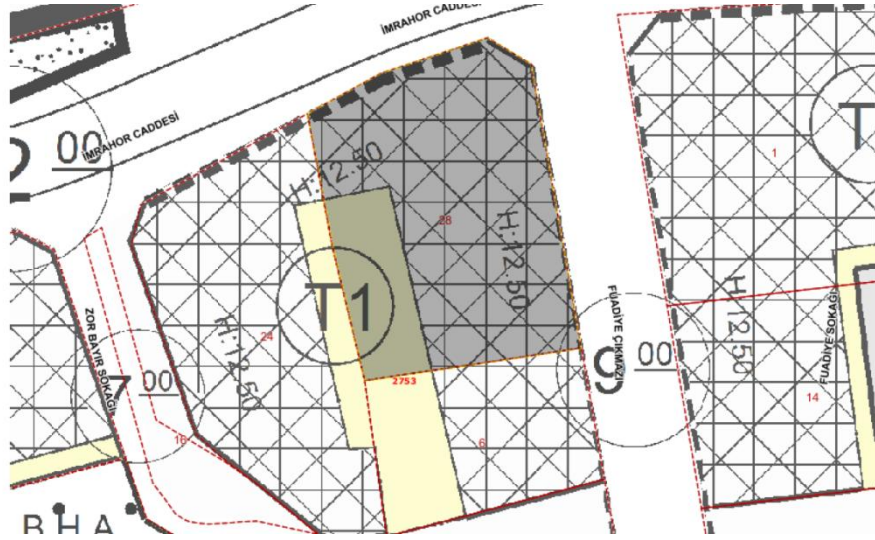
**Resim-1** 2573 Ada 28 parsel ve komşu parsellerin planda görünüşü

24.07.2018 tarihinde İstanbul İli, Beyoğlu İlçesi, Sütlüce Mahallesi, İmrahor Caddesi üzerindeki 2753 ada 28 parselde süren kazı işleri için parsel sınırında teşkil edilmiş ve kazı derinleştikçe alt kısmına ek yapılan dayanma yapısı çökmüştür. Dayanma yapısının çökmesinden sonra, dayanma yapısının gerisindeki yamaçta göçme olmuş, 2755 ada 14 parselde yer alan toplam dört katlı binanın altındaki zemin boşalmış ve bir süre sonra da bina 2753 ada 28 parselde doğru devrilerek tamamen yıkılmıştır.
